Penatalaksanaan diskolorisasi gigi pasca perawatan endodontik dengan teknik *walking bleach*

Megafuri Chaya^{1*}, Opik Taofik Hidayat²

Management of post-endodontic tooth discolouration with the walking bleach technique

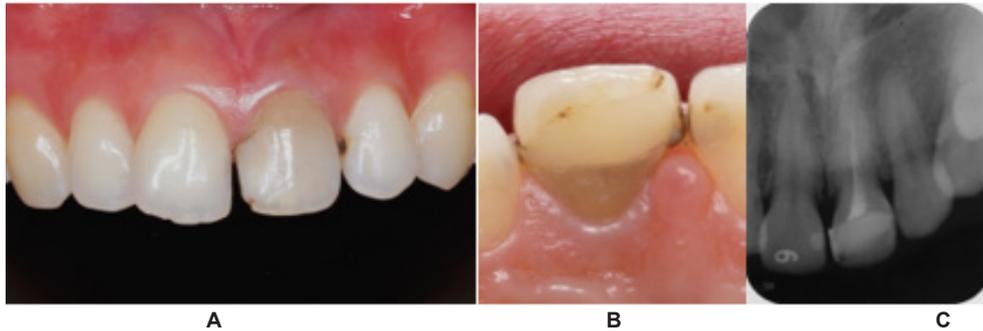
Pemeriksaan intraoral menunjukkan gigi 21 terdapat tumpatan komposit pada bagian mesio bukal dan palatal disertai diskolorisasi pada bagian sepertiga servikal. Pemeriksaan dengan panduan *Vita shade classic* menunjukkan gigi 21 berwarna C4 pada bagian servikal dan A2 pada daerah insisal. Hasil tes vitalitas, perkusi dan palpasi negatif dan tidak ada kelainan jaringan sekitarnya. Pemeriksaan radiologis menunjukkan adanya gambaran radiopak menyerupai bahan pengisi saluran akar gigi 21 yang tidak mencapai ujung apikal. Daerah periapikal tidak menunjukkan adanya lesi atau kelainan.

Gambar 1. Kondisi klinis gigi 21 sebelum perawatan: (a) tampak labial; (b) palatal; (c) gambaran radiografis. (Sumber: Dokumentasi pribadi)

Dari hasil pemeriksaan subjektif dan objektif maka diagnosa gigi 21 adalah *previously treated* gigi 21 (AAE, 2013) dengan prognosis baik. Rencana perawatan yang akan dilakukan adalah perawatan ulang saluran akar gigi 21 dilanjutkan *bleaching* internal dengan teknik *walking bleach* dan restorasi komposit direk kelas III.

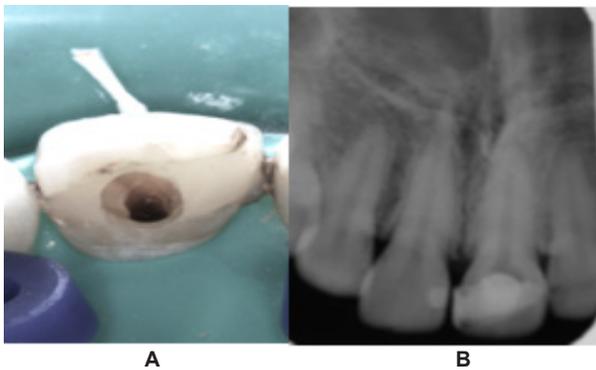
Gigi 21 diisolasi menggunakan *rubber dam*. Akses kavitas dibuat dengan menembus tumpatan komposit pada bagian palatal menggunakan bur *diamond* bulat. Gutta percha di dalam saluran akar dibuang dengan menggunakan jarum headstrom. Kemudian dilakukan pengukuran panjang kerja dengan menggunakan apex locator dan didapatkan panjang saluran akar 22mm. Pemeriksaan radiologis dilakukan untuk konfirmasi pembuangan gutta percha di dalam saluran akar. Gambaran radiografis menunjukkan saluran akar

Gambar 2. (a) Akses kavitas; (b) Konfirmasi radiografis pembuangan gutta percha. (Sumber: Dokumentasi pribadi)

sudah bersih dari bahan pengisi saluran akar, seperti yang tercantum dalam Gambar 2b.

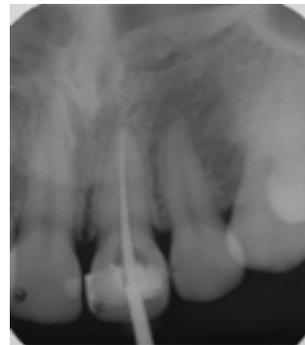
Gambaran radiografis trial obturasi menunjukkan gutta-percha sesuai dengan panjang kerja (Gambar 3). Tahapan selanjutnya dilakukan obturasi menggunakan gutta percha X2 dan sealer AH Plus (*Dentsply*) dengan teknik kondensasi

Gambar 3. Trial obturasi saluran akar gigi 21. (Sumber: Dokumentasi pribadi)

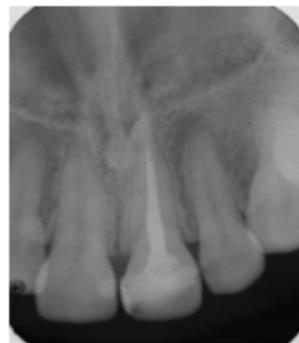
lateral. Gutta-percha dipotong sampai batas orifis, kavitas dibersihkan dari sisa sealer, kemudian ditutup dengan *flowable composite* (SDR, *Dentsply*) dan ditutup tumpatan sementara. Setelah itu kembali dilakukan pemeriksaan radiologis untuk mengkonfirmasi hasil obturasi (Gambar 4).

Gambar 4. Radiografi periapikal obturasi saluran akar gigi 21. (Sumber: Dokumentasi pribadi)

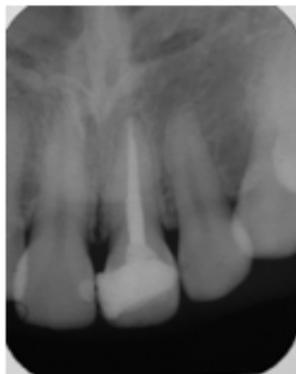
Pasien datang kembali untuk kontrol pasca obturasi gigi 21. Keluhan pasien tidak ada, gigi tidak sensitif pada pemeriksaan perkusi, tekan, dan palpasi, jaringan sekitar dalam keadaan normal, kemudian dilakukan pemeriksaan radiologis. Gambaran radiografis menunjukkan tidak ada kelainan pada jaringan periapikal (Gambar 5).

Gambar 5. Radiografi periapikal kontrol setelah obturasi gigi 21.(Sumber: Dokumentasi pribadi)

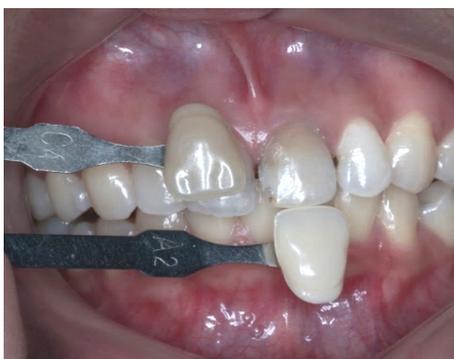
Gambar 6. Pencatatan warna gigi sebelum perawatan *bleaching* internal.(Sumber: Dokumentasi pribadi)

Setelah dipastikan kontrol pasca obturasi yang baik, prosedur *bleaching* internal dengan teknik *walking bleach* dilakukan. Warna gigi 21 dikonfirmasi kembali dengan panduan warna *Vita shade classic* dengan hasil warna A4 sedangkan gigi 11 memiliki warna A2 (Gambar 6).

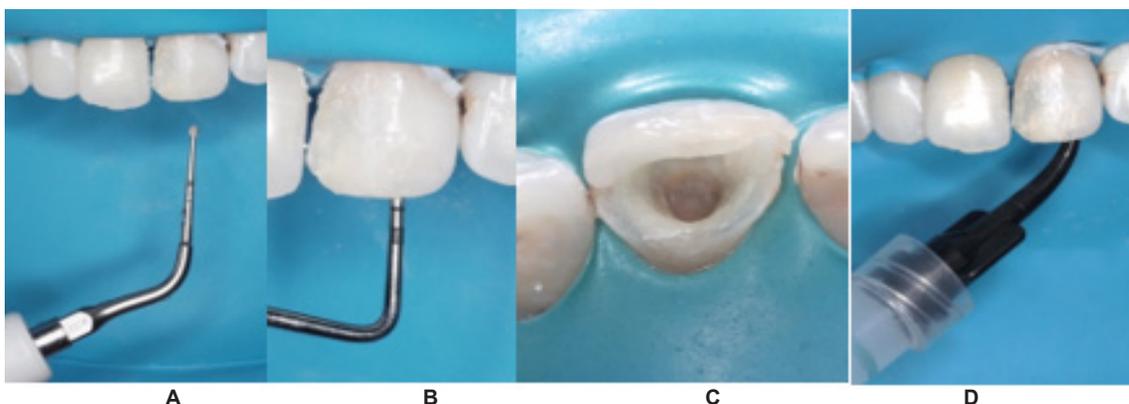
Gambar 7.A. Pengurangan gutta percha dengan tip *ultrasonic*; B. Pengukuran reduksi gutta percha; C. Aplikasi semen ionomer kaca; D. Aplikasi pasta H_2O_2 35%. (Sumber: Dokumentasi pribadi)

Panjang mahkota gigi 21 diukur dengan menggunakan probe untuk mengetahui letak orifis didapatkan hasil 9 mm. Tumpatan sementara dibongkar kemudian semen *base SDR* pada orifis saluran akar dibuang. Pengambilan gutta percha sebanyak 3 mm di bawah orifis menggunakan tip diamond bulat dengan ultrasonik *handpiece* (Gambar 7a-b). Aplikasi semen ionomer kaca tipe 3 sebagai *barrier* diatas gutta percha pengisi saluran akar (Gambar 7c). *Barrier* semen ionomer kemudian dibentuk menyerupai bentuk '*Bobsled tunnel*' untuk melindungi *cemento enamel junction* (CEJ) dan bagian servikal gigi dari bahan *bleaching*. Bahan *bleaching* pasta Hidrogen Peroksida 35% (*Opalescence™ Endo*) diaplikasikan pada kamar pulpa kemudian ditutup semen ionomer kaca tipe 2 (Gambar 7d). Pasien diinstruksikan untuk kontrol 1 minggu kemudian.

Pencegahan terjadinya resorpsi akar servikal pada kasus ini digunakan *barrier* GIC setebal 2 mm yang dibentuk semilunar atau '*Bobsled tunnel*' dari arah fasial dan bentuk '*ski slope*' dari arah proksimal seperti yang direkomendasikan oleh Steiner dan West.¹² Selain itu dilakukan aplikasi pasta $\text{Ca}(\text{OH})_2$ selama 2 minggu setelah didapatkan warna yang diinginkan untuk mengembalikan pH di daerah CEJ dan permukaan akar sekitarnya. Pasien juga diinstruksikan untuk melakukan kontrol rutin setiap 6 bulan untuk mengevaluasi hasil perawatan.

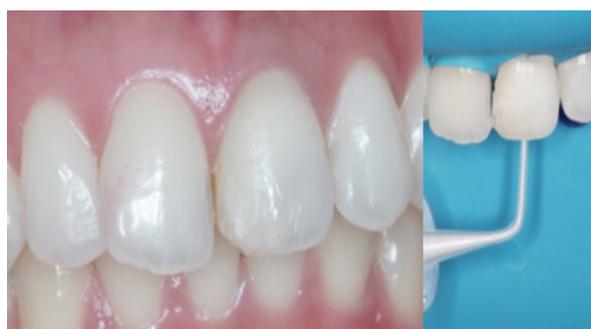
Kontrol *bleaching* internal dilakukan 1 minggu pasca aplikasi bahan *bleaching*. Pasien tidak merasakan ada keluhan, tes perkusi memberikan hasil negatif, dan jaringan sekitar dalam keadaan normal. Pemeriksaan klinis tampak tumpatan semen ionomer kaca masih melekat dengan baik. Pemeriksaan dengan panduan warna *Vita Master* menunjukkan warna gigi 21 berubah 10 tingkat dari warna semula A4 menjadi warna A2 menyerupai warna gigi sebelahnya (Gambar 8a). Tumpatan semen ionomer kaca dibongkar dan

Gambar 8.A. Perubahan warna gigi 21 menjadi warna A2; B. Aplikasi pasta kalsium hidroksida.(Sumber: Dokumentasi pribadi)

pasta H_2O_2 35% di dalam kamar pulpa dibersihkan dan dikeringkan. Setelah itu diaplikasikan pasta Kalsium Hidroksida pada kamar pulpa dan diberikan tumpatan bahan semen ionomer kaca (Gambar 8b). Pasien diinstruksikan untuk datang kembali 2 minggu kemudian.

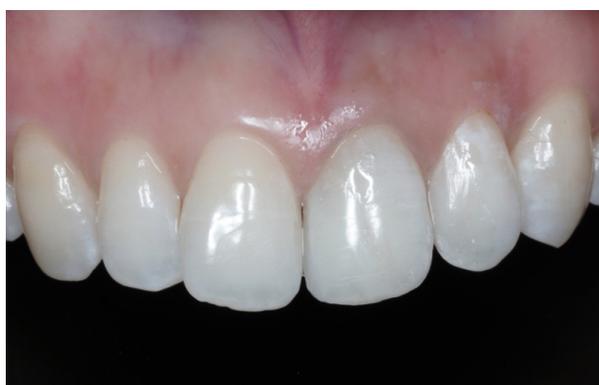
Pasien datang kembali tanpa ada keluhan, tes perkusi memberikan hasil negatif, dan jaringan sekitar dalam keadaan normal. Pemeriksaan dengan panduan warna Vita Master tetap menunjukkan warna A2 sama seperti kunjungan sebelumnya. Tumpatan semen ionomer kaca dibongkar dan pasta kalsium hidroksida dibersihkan dan dikeringkan. Setelah itu dilakukan restorasi dengan komposit direk (Gambar 9).

Gambar 9. Hasil akhir restorasi gigi 21.
(Sumber: Dokumentasi pribadi)
